# Terre brûlée

## réhabilitation immédiate

>>> Mare temporaire de Catchéou (Var)

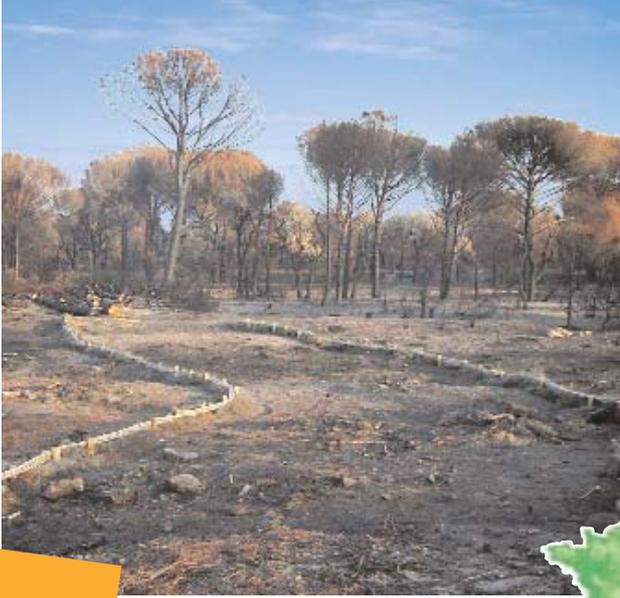
DÈS SEPTEMBRE, DES FASCINES ONT ÉTÉ MISES EN PLACE DANS LES PETITS RUISSEAUX TEMPORAIRES ALIMENTANT CATCHÉOU. CONSTITUÉES PAR DES RAMEAUX VERTS DE BRUYÈRE, CES FASCINES N'ARRÊTENT PAS L'EAU QUI ALIMENTE LA MARE, MAIS FILTRENT LES MATIÈRES FINES ET LE SÉDIMENT.

- ▀ recépage des brins brûlés d'arbustes susceptibles d'augmenter les apports de cendres et de matière organique dans la mare et exportation de la nécromasse ;
- ▀ abattage, façonnage, billonnage et évacuation des rémanents des arbres carbonisés ;
- ▀ mise en place de 150 m linéaires de fascines (voir photo) sur deux rangs suivant deux courbes de niveau pour éviter l'atterrissement et le comblement de la mare par les cendres et matériaux d'érosion ;
- ▀ pose de piquets gradués dans les points bas de la mare pour évaluer l'atterrissement par ruissellement ainsi que d'une règle graduée en fond de mare pour donner la hauteur d'eau maximale ;
