Restaurer après drainage et exploitation

ce qui est possible

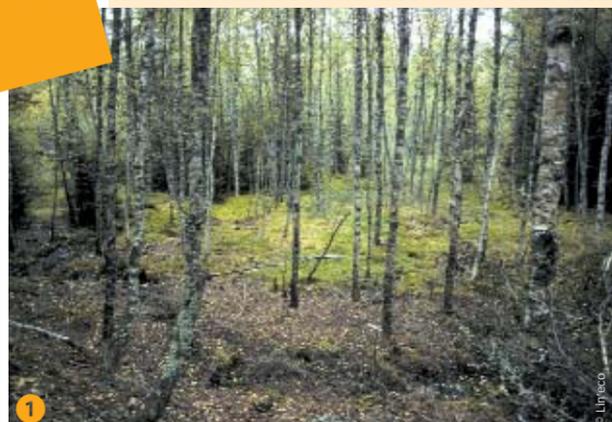
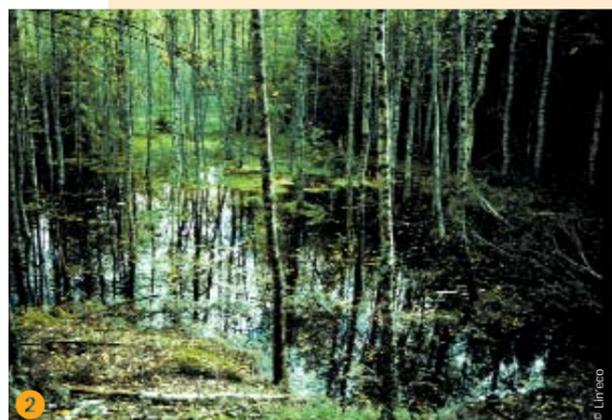
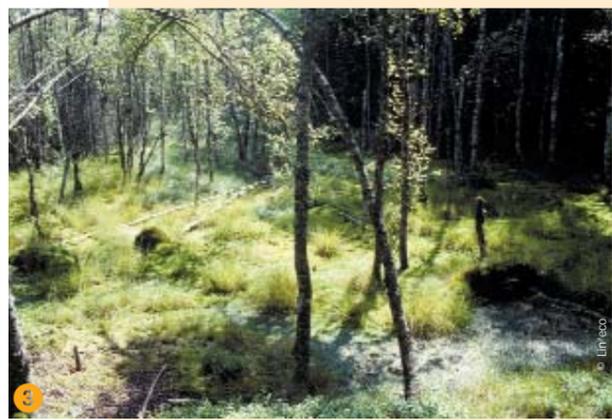
RÉGULATION DU NIVEAU DE L'EAU DANS UNE ANCIENNE FOSSE D'EXPLOITATION DE TOURBE

Evolution d'une ancienne fosse d'extraction de tourbe envahie par le bouleau dans le Jura suisse.

Juste avant (1) et juste après (2) la remise en eau en septembre 1990, et, dix ans plus tard, en juillet 2000 (3).

La régulation précise du niveau de l'eau grâce à un ouvrage approprié a permis de stimuler la croissance des sphaignes, qui reprennent peu à peu le contrôle du milieu. Les bouleaux quant à eux dépérissent, laissant ainsi la lumière pénétrer dans le sous-bois.

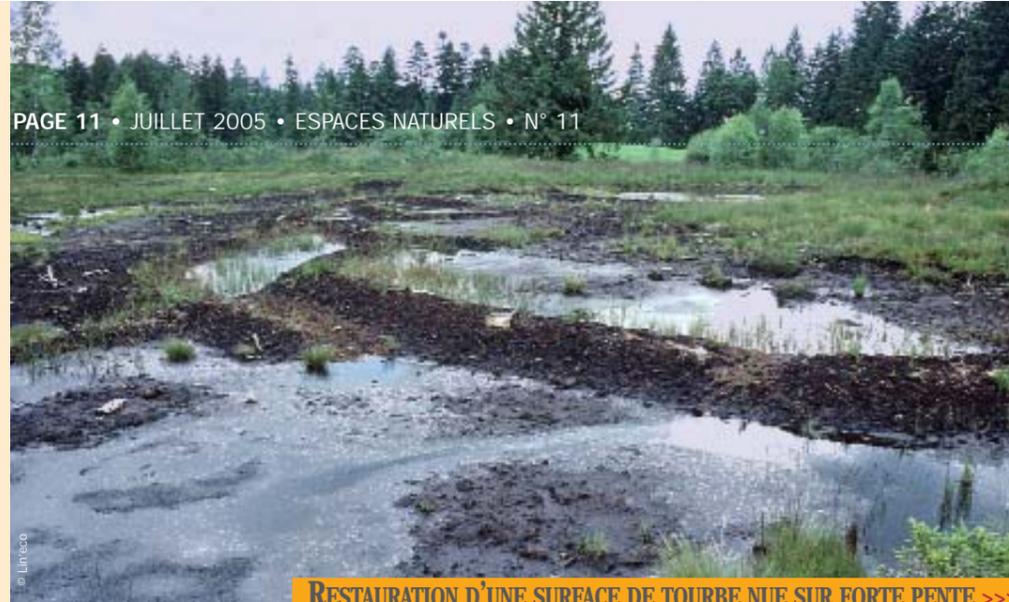
RESTAURATION D'UNE SURFACE DE TOURBE NUE SUR FORTE PENTE >>>

Petits bassins peu profonds, cheminement de l'eau contrôlé à l'aide de techniques faisant appel au génie biologique, plantation d'espèces pionnières soigneusement sélectionnées, diversification des structures et des habitats pour répondre aux objectifs fixés, cet exemple de revitalisation d'une surface de tourbe nue dans les Préalpes suisses démontre la complexité des facteurs à gérer.

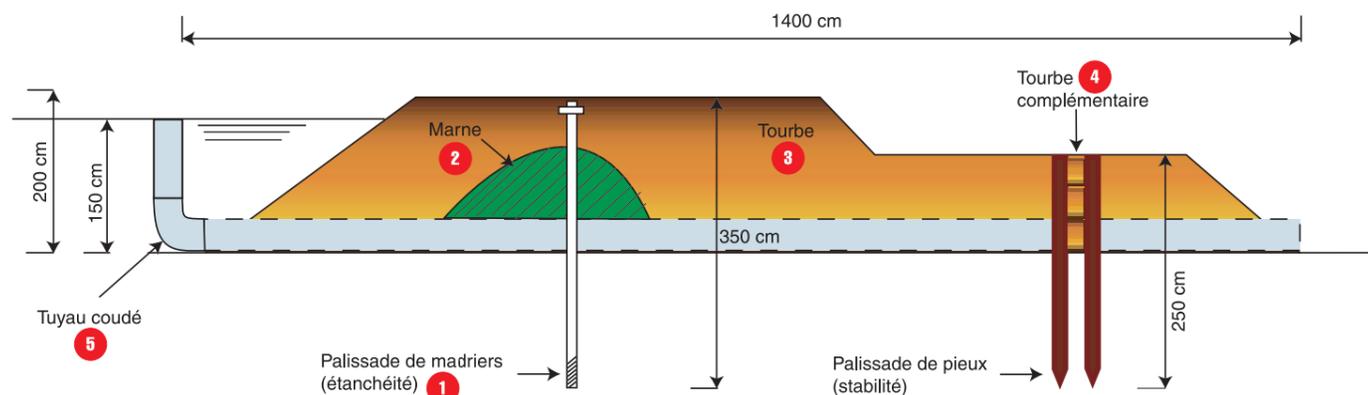
BLOCAGE D'UN FOSSÉ DRAINANT

Coupe longitudinale d'un ouvrage permettant de bloquer un important fossé de drainage, tout en assurant l'évacuation d'un trop-plein d'eau en période de crues. Ce fossé a, en moyenne, une largeur de 4,5 m et une profondeur de 2 m, pour une longueur totale de 80 m. Le comblement total n'était pas envisagé pour deux raisons: 1) le volume de tourbe était beaucoup trop conséquent pour que l'on ait une chance de trouver un lieu où le prélever, et les coûts d'acheminement de ce matériel auraient été insupportables pour le maître d'œuvre; 2) le fossé sert d'exutoire aux eaux de l'étang de la Gruère (Jura Suisse), un plan d'eau de quelque 8 ha, ce qui imposait de devoir assurer l'évacuation d'un flux d'eau pouvant atteindre ou dépasser 300 l/s sans risque de voir le bouchon de tourbe être emporté à la première crue.

Le type d'ouvrage conçu est un barrage constitué d'éléments qui, combinés, remplissent cinq fonctions:

- 1 une palissade de madriers de bois, ancrée profondément dans le sous-sol minéral et assurant une bonne part de l'étanchéité de l'ouvrage;
- 2 un noyau de marne au niveau de la palissade de madriers pour assurer un contact étanche entre le sous-sol marneux et la palissade;
- 3 une masse de tourbe dont la hauteur et la longueur ont été calculées de façon proportionnelle à la hauteur de la colonne d'eau à retenir en amont, de manière à former un bouchon étanche;
- 4 une masse de tourbe complémentaire, incluant une palissade de pieux, et faisant office de contreponds stabilisateur pour l'ouvrage principal;
- 5 un tuyau coudé en guise de trop-plein et dimensionné pour assurer l'écoulement des eaux en provenance de l'étang.
